Dziedzina Nauk Inżynieryjno-Technicznych  
Dyscyplina Inżynieria Lądowa, Geodezja i Transport

**Analiza możliwości wykorzystania metod  
nieniszczących i semi-nieniszczących do określania  
wytrzymałości zabytkowego drewna**

*Analysis of the possibilities of using non-destructive and semi-non-destructive methods to determine the strength of historic wood*

Zielona Góra 2025

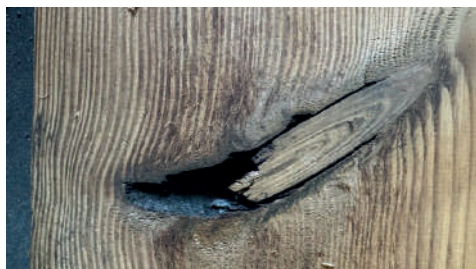
**Rys. 2.** Przykłady sęków: a) żywiczny, b) zepsuty, c), wypadający, d) skrzydlaty, e) koncentracja sęków, f) wypadający

Sęki można traktować jak okrągłe kołki z twardszego niż otaczające je drewno materiału, przebiegające w kierunku promieniowym, prawie prostopadle do włókien drewna [57], [58]. W zależności od kierunków ułożenia sęków oraz kierunków przecięcia pnia sęki mogą przybrać różną postać. Najbardziej

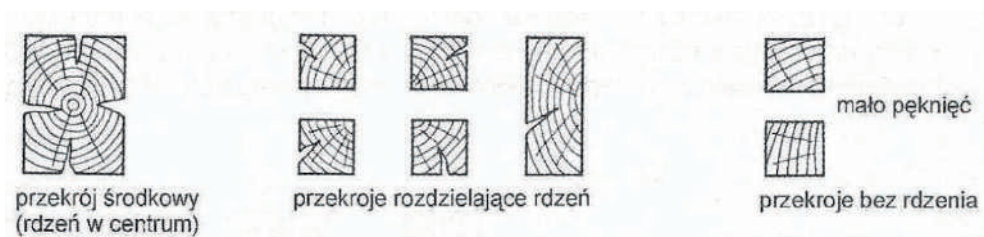
**Rys. 4.** Wpływ przetarcia na lokalizację pęknięć [77]

powodowane jest przeważnie nierównomiernym wysychaniem. Warstwy zewnętrzne wysychają szybciej niż warstwy wewnętrzne zawierające nadal wodę wolną i kurczą się. Niekurczące się warstwy wewnętrzne napierają na warstwy zewnętrzne powodując w nich naprężenia rozciągające. Pęknięcia powstają, gdy wartość naprężeń przekroczy wytrzymałość drewna na rozciąganie w poprzek włókien. Wielkość i rozwarcie pęknięć rosną w czasie wysychania [59]. W tarcicy spękania stanowią pozostałość pęknięć występujących w drewnie okrągłym (pęknięcia pierwotne) lub powstają na skutek skurczu podczas wysychania do wilgotności niższej od punktu nasycenia włókien (pęknięcia dysorpcyjne) [5], [58], [121]. Normy PN-D-01012:1979 [N4] i PN-EN 844-9:2002 [N20] wyróżniają podział pęknięć w tarcicy na pęknięcia na płaszczyźnie, pęknięcia na boku oraz na czole. Norma sortownicza PN-D-94021:2013 [N5] wyróżnia pęknięcia czołowe nieprzechodzące, pęknięcia czołowe przechodzące, pęknięcia na płaszczyźnie nieprzechodzące na czoło [5], [121]. Powstanie pęknięć zależy również od sposobu wycięcia elementu z okrągłego pnia drzewa. W elementach niezawierających rdzenia powstają mniejsze pęknięcia niż w elementach z rdzeniem (rys. 4) [77]. Przykłady pęknięć zabytkowej tarcicy pokazano na rys. 4.

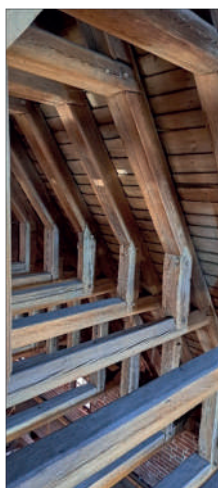
**Rys. 5.** Przykłady pęknięć zabytkowej tarcicy: a) Kościół św. Józefa w Sadowie (XV w.), b) Kościół Matki Boskiej Śnieżnej w Mikołowie (XVI w.), c) duży spichlerz w Toruniu (XVIII w.), d) Suszarnia browarów książęcych w Tychach (XIX w.) e) belki z kościoła Świętej Trójcy w Turośni Kościelnej (XVIII w.), f) Wieżba zamku Kapituły Warmińskiej w Olsztynie (XIV w.)

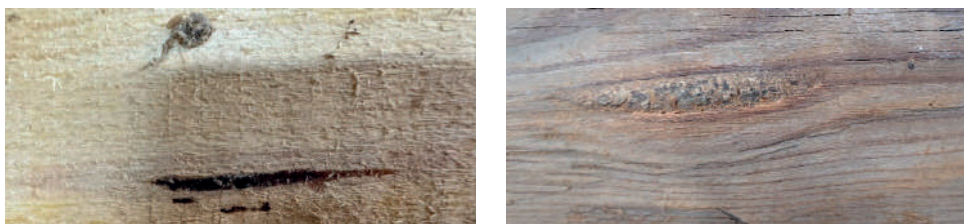
**Rys. 7.** Przykład pęcherzy żywicznych

Pęcherze żywiczne są to soczewkowate szczeliny wypełnione żywicą tworzące się między dwoma słojami rocznymi. Występują w drewnie gatunków iglastych z wyłączeniem jodły, jałowca i cisa. Podczas klasyfikacji tarcicy konstrukcyjnej pęcherze żywiczne traktować należy tak samo jak pęknięcia. Przykład pęcherzy żywicznych w tarcicy pokazano na rys. 7.

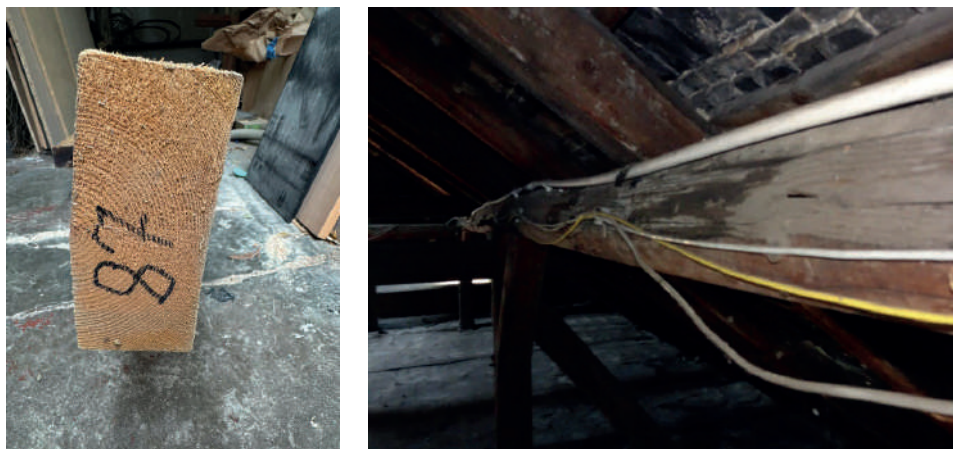
**Rys. 10.** Przykłady krzywizn

Tarcica nie obarczona wadą kształtu w postaci krzywizn ma postać prostopadłościanu. Wygięcia tarcicy powodujące odchylenia od tego stanu to krzywizny. Wady powstają w trakcie przetarcia skutkiem uwalniania naprężeń wzrostowych, nieodpowiedniego składowania tarcicy lub niejednorodnego kurczenia się drewna podczas wysychania. Krzywizny pojawiać się mogą na skutek obecności dużych sęków na krawędziach lub błędzającego rdzenia. W tarcicy rozróżnia się krzywiznę podłużną płaszczyzn, krzywiznę podłużną boków, wichrowatość, krzywiznę poprzeczną płaszczyzn [52], [58], [74], [121], [N5]. Przykłady krzywizn pokazano na rys. 10.

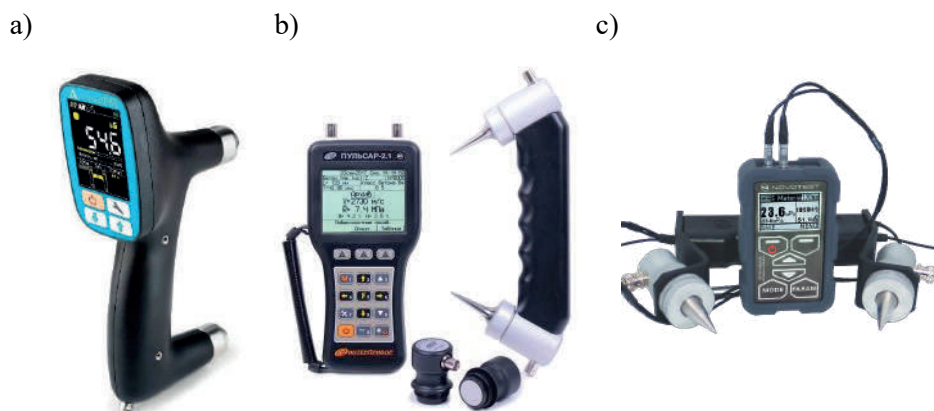
**Rys. 12.** Przykładowe urządzenia ultradźwiękowe z głowicami eksponencjalnymi: a) UK1401 Surfer, b) Pulsar-2.1, c) Novotest IPSM

zastosować każde urządzenia zaopatrzone w sondy: nadawczą i odbiorczą, emitujące podłużne lub poprzeczne fale ultradźwiękowe. Najnowocześniejsze z nich zaopatrzone są w punktowe głowice eksponencjalne, niewymagające dodatkowego środka zapewniającego sprzężenie akustyczne głowicy z badanym elementem. Przykładowe urządzenia ultradźwiękowe z głowicami eksponencjalnymi pokazano na rys. 12. Należy podkreślić, że w kraju nie ma opracowanych korelacji między prędkością ultradźwięku, a parametrem mechanicznym (np. jego wytrzymałością na zginanie) dla drewna zabytkowego.

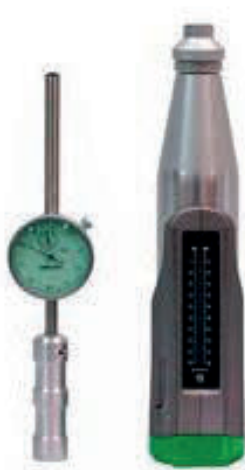
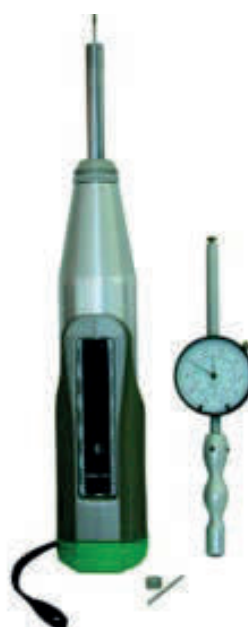
**Rys. 15.** Przykładowe młotki do drewna: a) DRC Młotek Schmidta do drewna, b) Woodtester

Młotki do drewna (rys. 15) są podobne do młotków Schmidta dedykowanych do badań betonu. Badanie tymi młotkami polega na wbijaniu w drewno kilkoma uderzeniami młotka stalowej igły o małej średnicy. Głębokość wbicia w drewno mierzy się specjalnym miernikiem zegarowym. Podobnie jak w przypadku rezystorów oporowych i urządzeń ultradźwiękowych nie ma krzywych korelacyjnych między głębokością wbicia stalowego trzpienia w zabytkowe drewno krajowe, a wytrzymałością tego drewna uzyskaną w badaniach wielkowymiarowych próbek.

wzrostem wytrzymałości drewna. Na wykresie jest odwrotnie. Być może autorzy zamiast głębokości wbicia igły analizowali wielkość jej wystawiania ponad badany element, czyli wartość mierzoną miernikiem zegarowym wchodzącym w skład urządzenia pomiarowego (zob. rys. 15a).

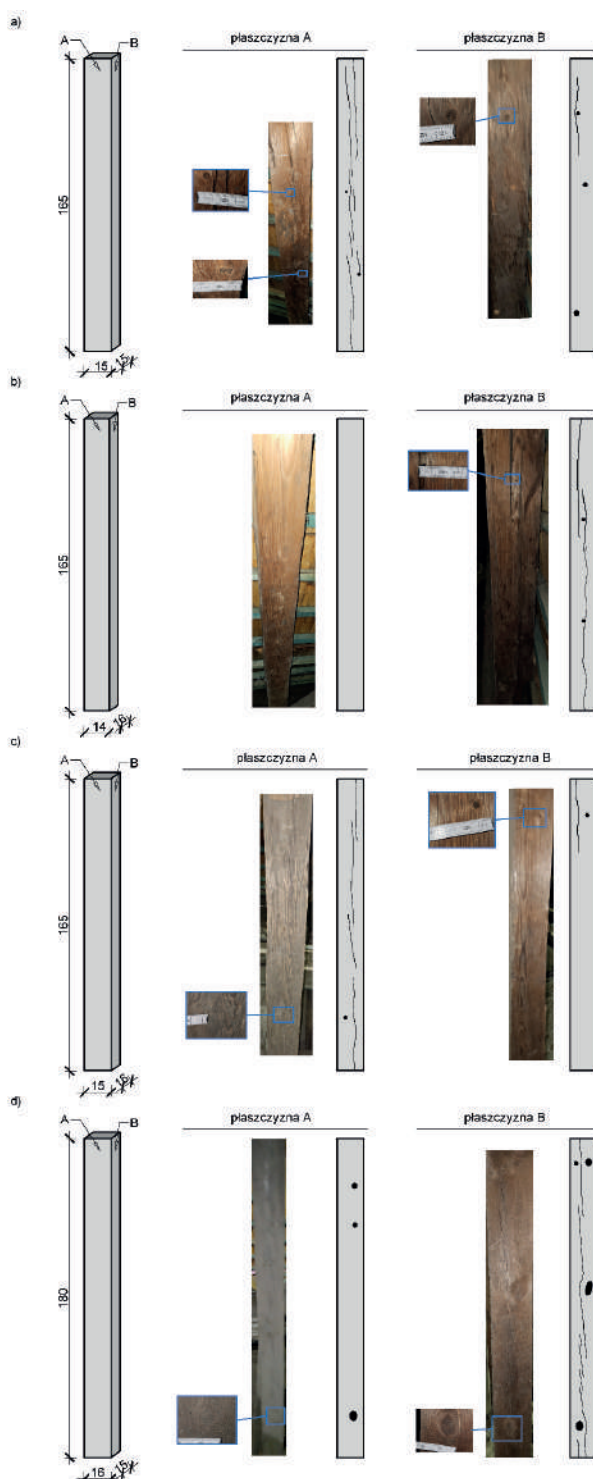
**Rys. 38.** Inwentaryzacja badanych elementów z więźby nad nawą

Na rys. 37 i 38 pokazano inwentaryzację badanych elementów wieży prezbiterium oraz wieży nawy.

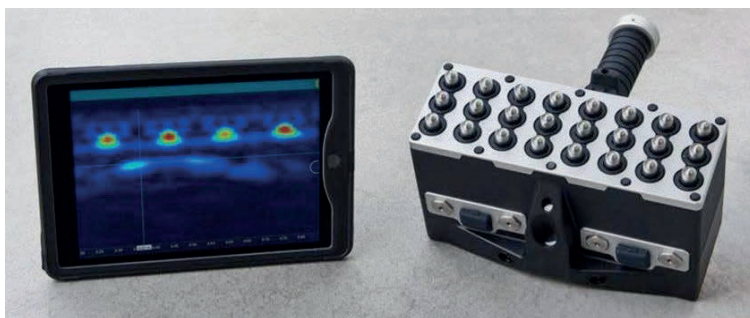
**Rys. 39.** Tomograf ultradźwiękowy Pundit Pd 8000

Badania lokalizacji wad wybranych elementów drewnianych przeprowadzono metodą tomografii ultradźwiękowej. W badaniach wykorzystano tomograf ultradźwiękowy Pundit Pd 8000 firmy Proceq (rys. 39). W tomografie tym zabudowano 3 rzędy po 8 głowic pomiarowych pracujących w zakresie częstotliwości 50 kHz. Każda głowica pomiarowa transmituje sygnał ultradźwiękowy w postaci fal poprzecznych i echa tych sygnałów są odbierane przez pozostałe głowice. Poszczególne głowice przesyłają własny sygnał po kolei, z opóźnieniem  $8 \div 200$  ms. Kompletny pomiar w jednym rzędzie składa się z 28 skanów – tzw. A-skany (rys 40). A-skany służą do tworzenia w czasie rzeczywistym tzw. B-skanu, czyli przekroju badanego elementu usytuowanego prostopadle do powierzchni skanowania. W celu wizualizacji wyników badań amplitudom odebranego sygnału oprogramowanie przyporządkowuje kolory i tworzy mapy. Amplitudom o najmniejszych wartościach przyporządkowany jest kolor granatowy, a amplitudom o wartościach największych kolor czerwony. Kolor czerwony oznacza pustkę powietrzną lub istotne zmniejszenie gęstości elementu. Kolory żółty i niebieski odpowiadają mniejszym zmianom gęstości, a kolor granatowy oznacza jednolity materiał. Wynikiem badania jest poprzeczny przekrój badanego elementu. Badanie prowadzono na dwóch prostopadłych płaszczyznach każdego elementów, co pozwoliło na uzyskanie przekrojów elementów w dwóch kierunkach.

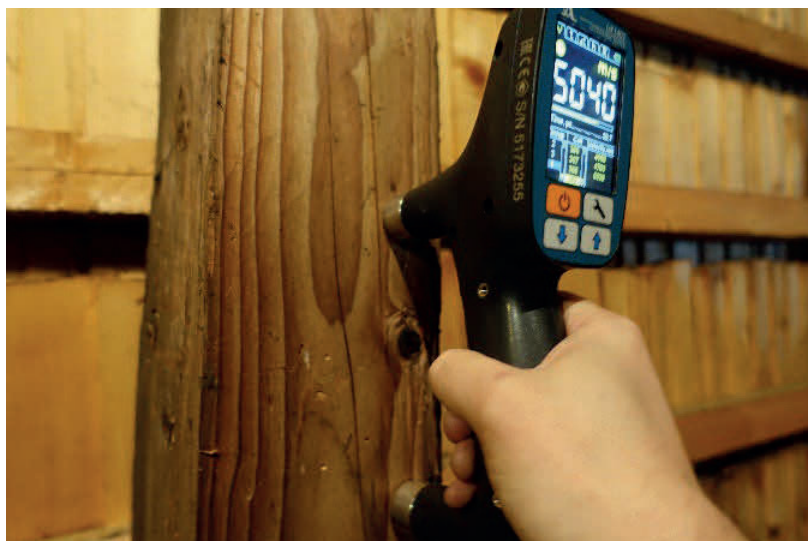
**Rys. 43.** Badanie urządzeniem UK1401 Surfer

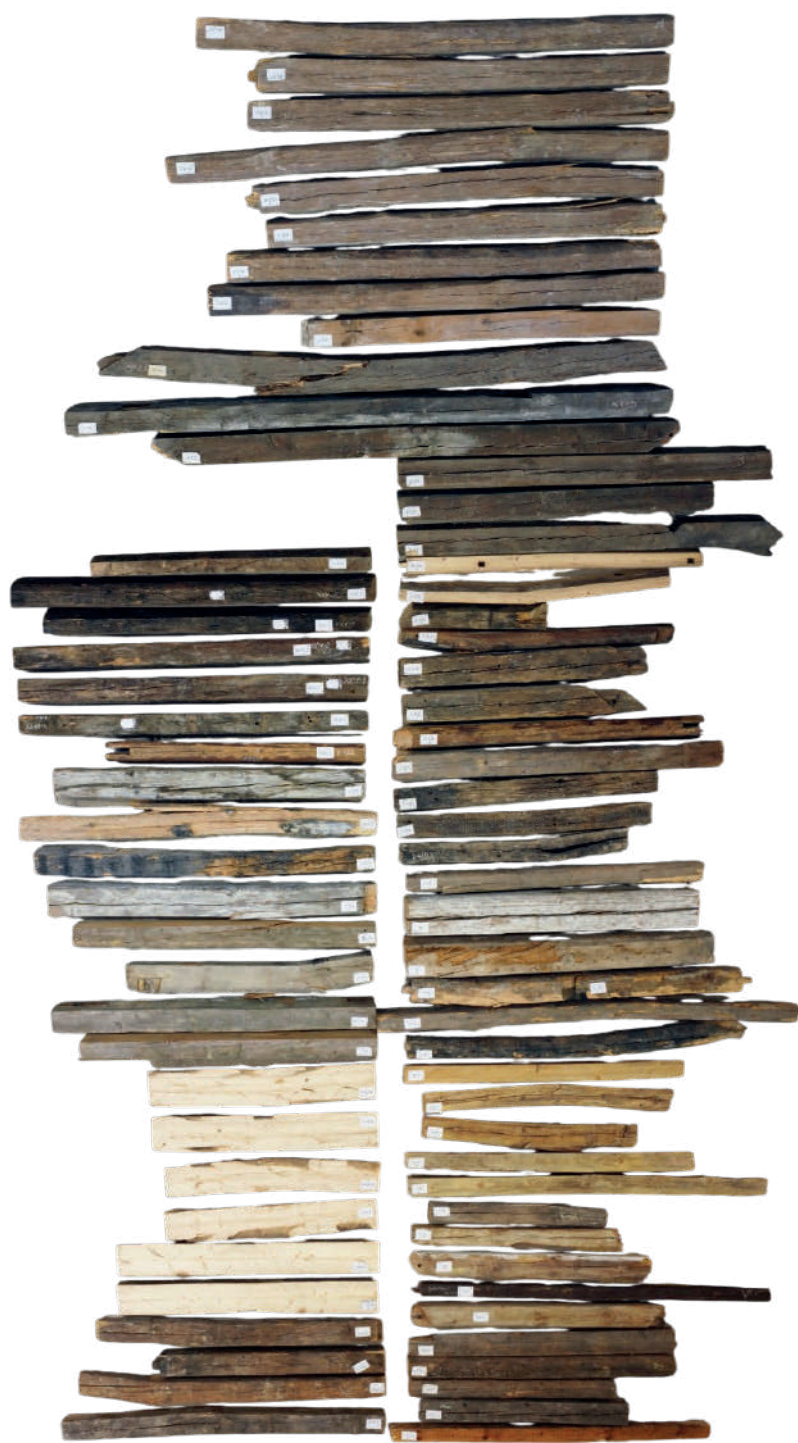
**Rys. 59.** Widok elementów pozyskanych do badań

Do badań pozyskano 70 zabytkowych elementów drewnianych z terenu całej Polski (rys. 58). Elementy pochodziły z ostatnich 500 lat – najstarszy z początku XV wieku, a najmłodszy z pierwszej połowy XX wieku. Widok elementów pokazano na rys. 59÷61. Dokonano rozpoznania gatunku drewna. Zestawienie pozyskanych elementów zamieszczono w tablicy 11. Elementy podzielono na serie przyporządkowane obiektowi pochodzenia. Serie oznaczono kolejnymi numerami rzymskimi. Poszczególne elementy w danej serii numerowano kolejnymi liczbami arabskimi.

Pozyskane elementy drewniane (zob. rys. 59÷61) poddano badaniom młotkiem Schmidta do drewna Wood Peker DRC 19C0085M. Opis urządzenia oraz zasady jego działania zamieszczono w punktach 4.3 i 5.4.1. Elementy badano na dwóch prostopadłych do siebie płaszczyznach, na każdej płaszczyźnie w pięciu punktach pomiarowych równomiernie rozmieszczonych wzdłuż długości badanej belki. Rozstaw punktów pomiarowych wynosił  $L/4 - 30$  cm (skrajne punkty pomiarowe sytuowano 15 cm od krawędzi elementu), gdzie  $L$  oznacza długość badanego elementu. Łącznie zbadano 680 punktów pomiarowych. W każdym punkcie igłę wbijano poprzez pięciokrotne uderzenie młotkiem do drewna. Igłę wbijano zawsze kierując młotek pionowo w dół, co jest najwygodniejsze i co, jak pokazały badania nad współczynnikiem kierunkowym (pkt. 5.4.1), zapewnia najmniejsze odchyłki od założonego

W dalszej kolejności pozyskane elementy drewniane (zob. rys. 59÷61) poddano badaniom urządzeniem ultradźwiękowym UK 1401 SURFER. Opis

W dalszej kolejności pozyskane elementy drewniane (zob. rys. 59÷61) poddano badaniom urządzeniem ultradźwiękowym UK 1410 PULSAR. Opis urządzenia oraz zasady jego działania zamieszczono w punkcie 4.3. Elementy

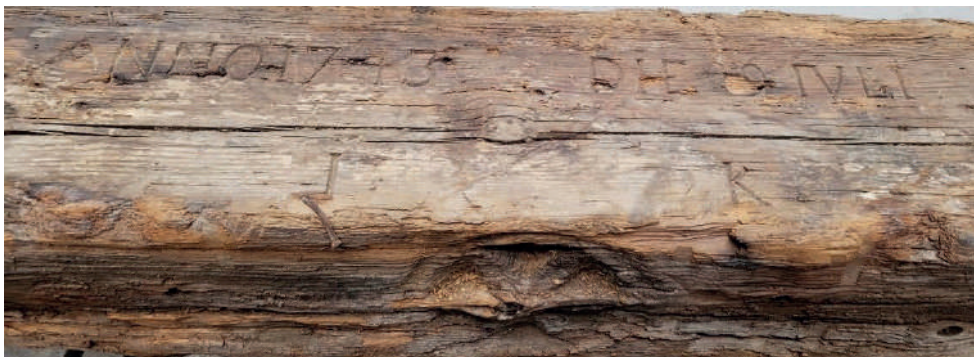
**Rys. 62.** Inskrypcje i oznaczenia na pozyskanych belkach: a) „ANNO 1743 DIE 19IVLI IK” (belka IX-1), b) ciesielski znak montażowy „XXI I” (belka IV-1)

Na pozyskanych elementach stwierdzono występowanie inskrypcji i ciesielskich znaków montażowych (rys. 62). Znak słońca widoczny na rys. 62a zdaniem Zubrzyckiego [129] oznaczał błogosławieństwo dla mieszkańców. Tłoczek [112], Tajchman [110] i Mazur [73] rozetę i słońce uważają za godło mistrza cechowego. Dodatkowe nacięcie pod innym kątem za numerem XXI (rys. 62b) oznaczało rozróżnienie połaci dachowej, w sakralnych obiektach orientowanych zwykle na popłacie północną i południową, w pozostałych na lewą i prawą [72].

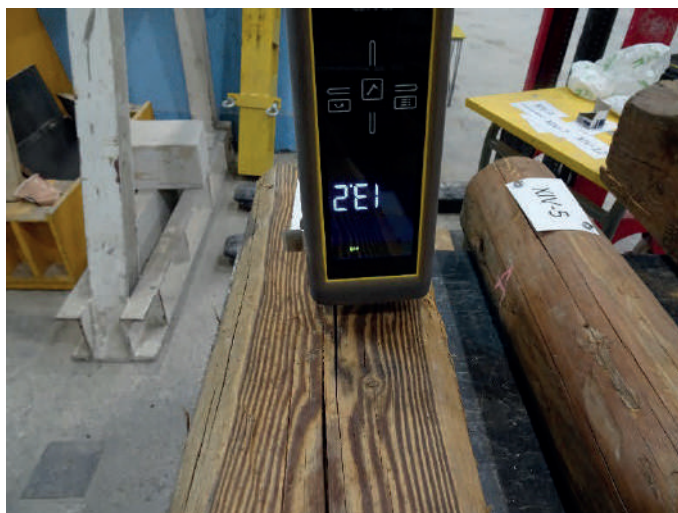
**Rys. 65.** Przykładowy pomiar wilgotności

Wykonano badania wilgotności drewna urządzeniem T510 firmy Trotec. Opis urządzenia i zasady jego działania zamieszczono w punkcie 4.3. Badania prowadzono na dwóch sąsiednich płaszczyznach każdego elementu, mierząc wilgotność co około  $\frac{1}{4}$  jego długości. Wyniki badań pokazano w tabelicy 13, gdzie zamieszczono wyniki z każdego pomiaru i wartość średnią. Badania wilgotności prowadzono tuż przed badaniami nieniszczącymi i niszczącymi. Stwierdzono, że wilgotność badanych elementów waha się w przedziale  $7,98 \div 22,27\%$ . Największą średnią wilgotność miał element XV-6, a najmniejszą element XVII-2. Przykładowy wynik pomiaru pokazano na rys. 65.

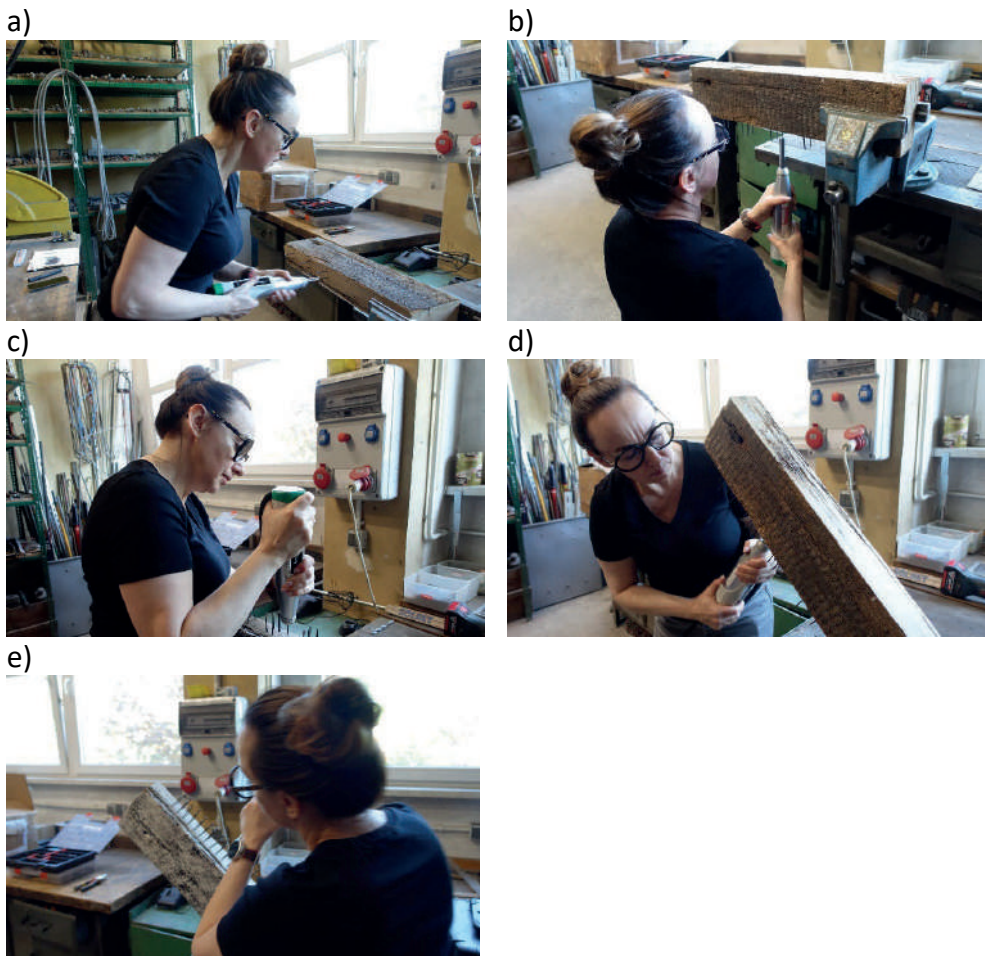
**Rys. 69.** Badania do wyznaczenia współczynnika poprawkowego z uwagi na położenie młotka (element dębowy): a) położenie poziome, b) położenie pionowo w górę, c) położenie pionowo w dół, d) położenie pod kątem 45° w górę, e) położenie pod kątem 45° w dół

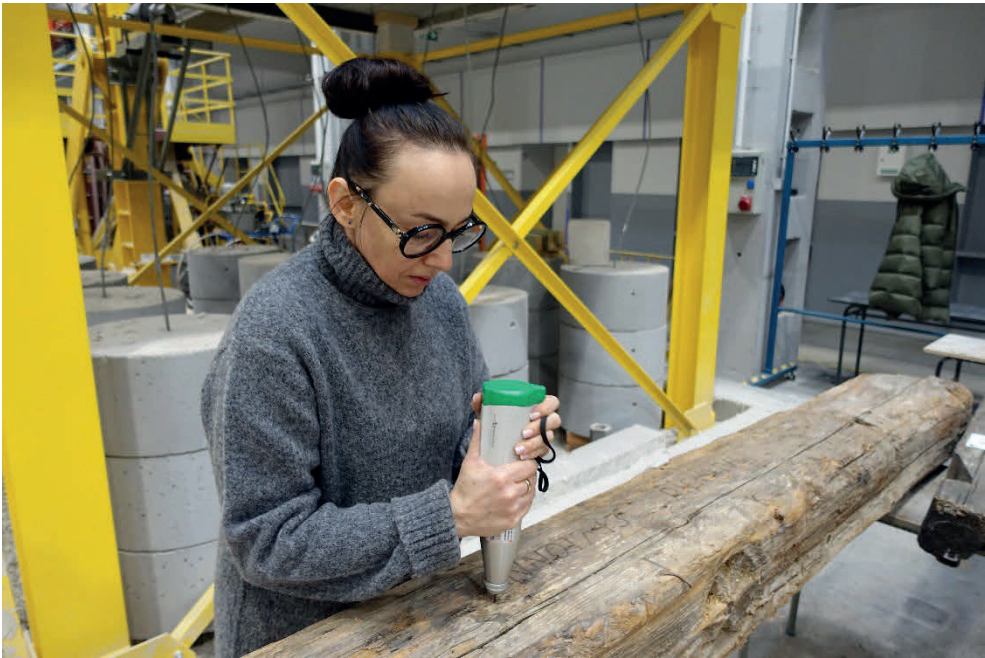
**Rys. 72.** Badanie belki młotkiem do drewna

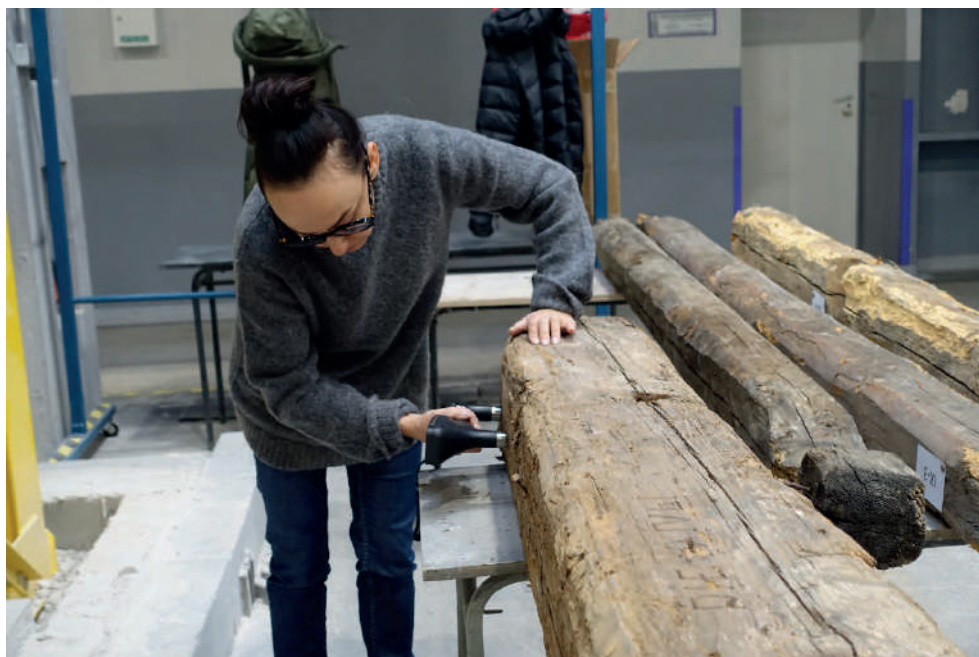
**Rys. 73.** Badanie belki urządzeniem UK 1401 SURFER

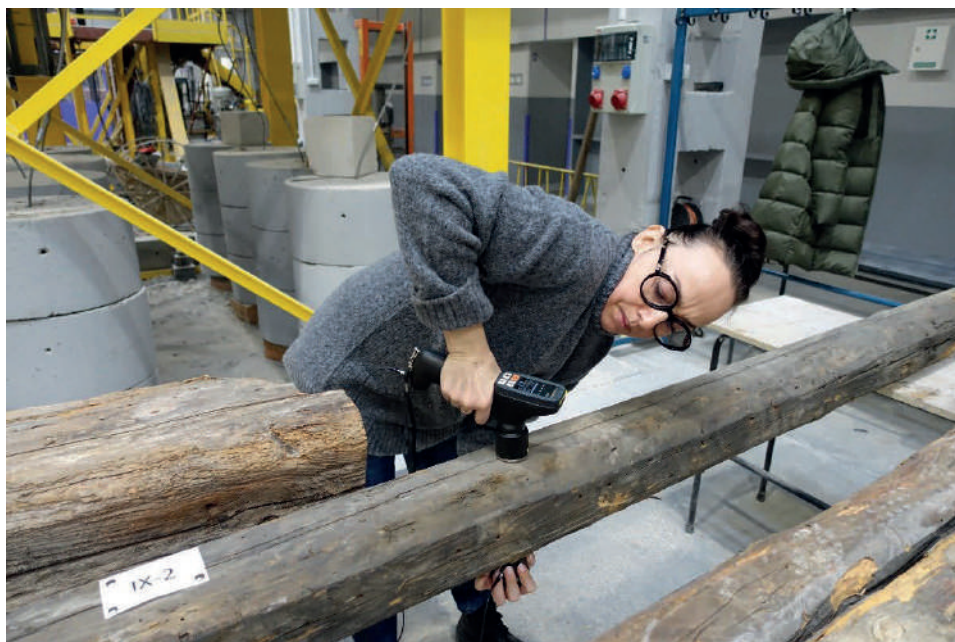
**Rys. 74.** Badanie belki urządzeniem UK 1410 PULSAR

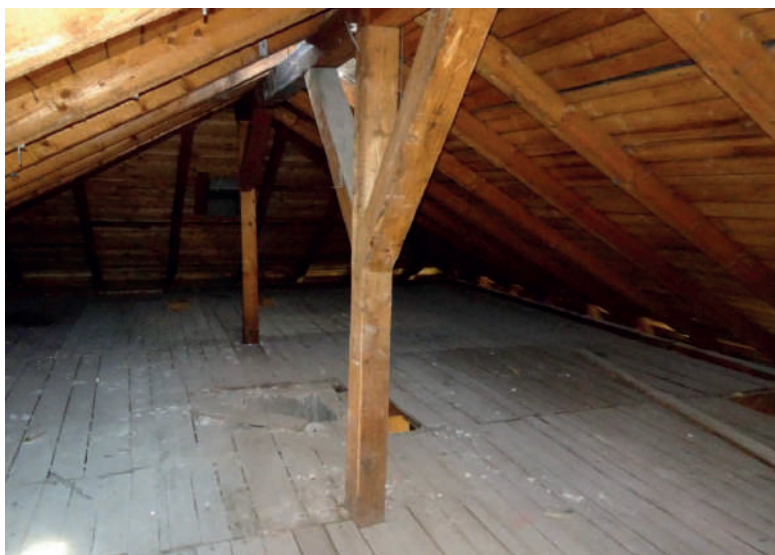
**Rys. 92.** Górna część więźby dachowej

Budynek wykonano w konstrukcji tradycyjnej ze ścianami murowanymi z cegły, drewnianą więźbą dachową. Ściany budynku wykonano z cegły ceramicznej na zaprawie wapiennej. Ściany mają grubość 42÷25 cm. Stropy kondygnacji nadziemnych wykonano jako gęstożebrowe z ceramicznymi pustakami w kształcie cegieł dziurawek. Konstrukcja wieży jest żelbetowa. Wieżę posadowiono na żelbetowej płycie fundamentowej, co w czasach wznoszenia budynku było rozwiązaniem nowatorskim. Dach budynku i wieży wykonano jako mansardowy, kryty pierwotnie dachówką karpiówką, obecnie blachą na pełnym deskowaniu. W górnej części krokwie dachu oparto na

płatwi kalenicowej i płatwiach części niższej. Budynek jest wpisany do Rejestru Zabytków na podstawie wpisu nr 1524/93 z dnia 30.04.1993 r. Widok budynku pokazano na rys. 91, a na rys. 23÷25 pokazano widoki więźby dachowej.

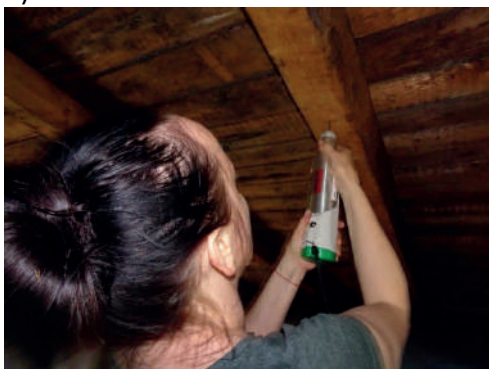
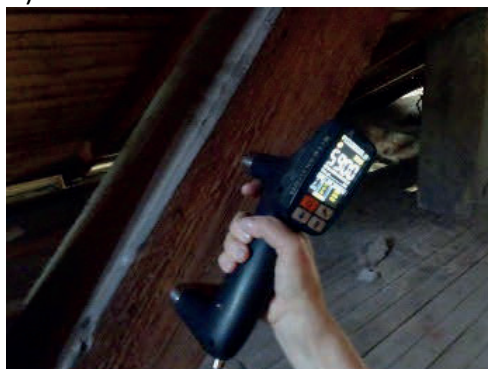
**Rys. 95.** Badania więźby urządzeniami: a) młotek do drewna Wood Paker DRC, b) UK 1401 SURFER , c) UK 1410 PULSAR

W miejscach pokazanych na rys. 94 wykonano badania młotkiem do drewna oraz urządzeniami UK 1401 SURFER i UK 1410 PULSAR. Fotografie z badań pokazano na rys. 95. Wyniki badań zamieszczono w tablicach 26÷28. W przypadku młotka do drewna wyniki skorygowano o współczynnik poprawkowy zgodnie z tablicą 18.

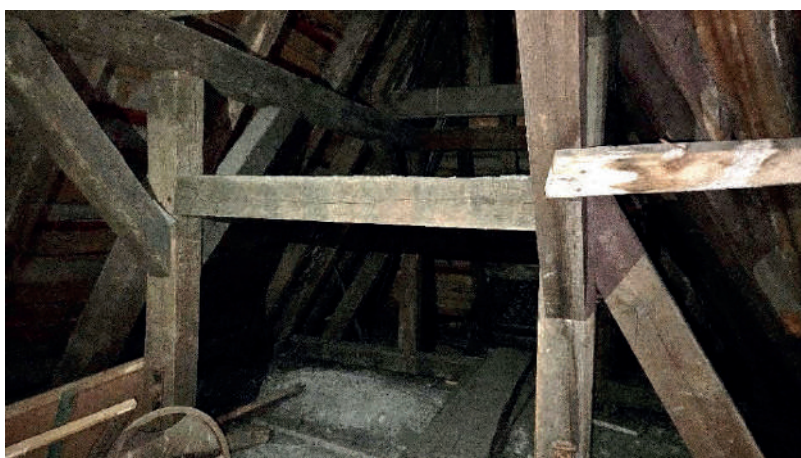
**Rys. 98.** Więżba wieszarowa dachu niższego

Konstrukcja wieźby dachowej została wykonana z dachu pulpitowego w nawach bocznych, wieźby wieszarowej dwuwieszakowej w części kościoła prostopadłej do prezbiterium, wieźby wieszarowej, jednowieszakowej ze stolcami ukośnymi i poziomym ściągami stalowym w dolnej części wiązara (nawa główna, prezbiterium i transept kościoła), czterospadowych dachów

krokwiowych na dwóch wieżach i sześciospadowego dachu nad rotundą. Widok budynku kościoła pokazano na rys. 97, a widoki więźb więźby wieszarowej dwuwieszakowej oraz jednowieszakowej ze stolcami ukośnymi i poziomym ściąganiem stalowym nad nawą na rys. 98 i 99.

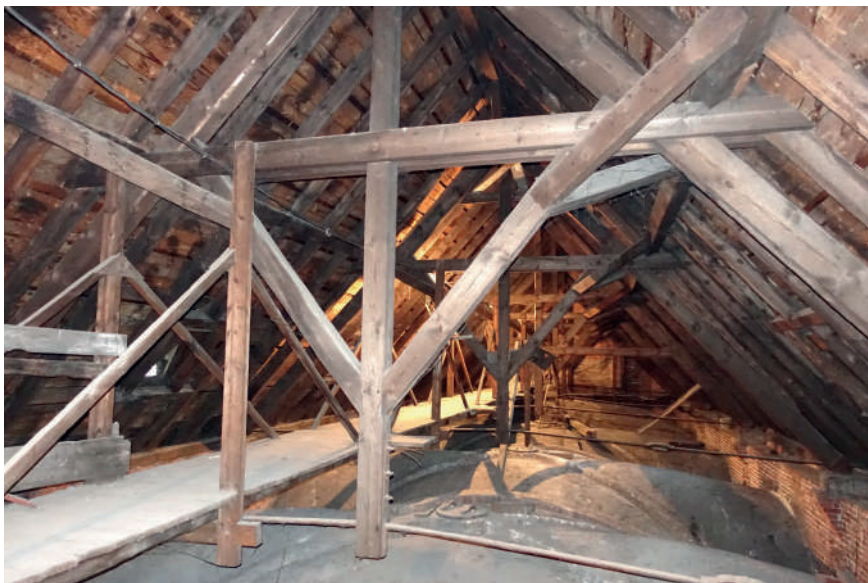
**Rys. 99.** Więżba wieszarowa nad nawą. Wiażar pełny ze ściągami stalowymi i widoczną podwieszoną do niego kładką drewnianą

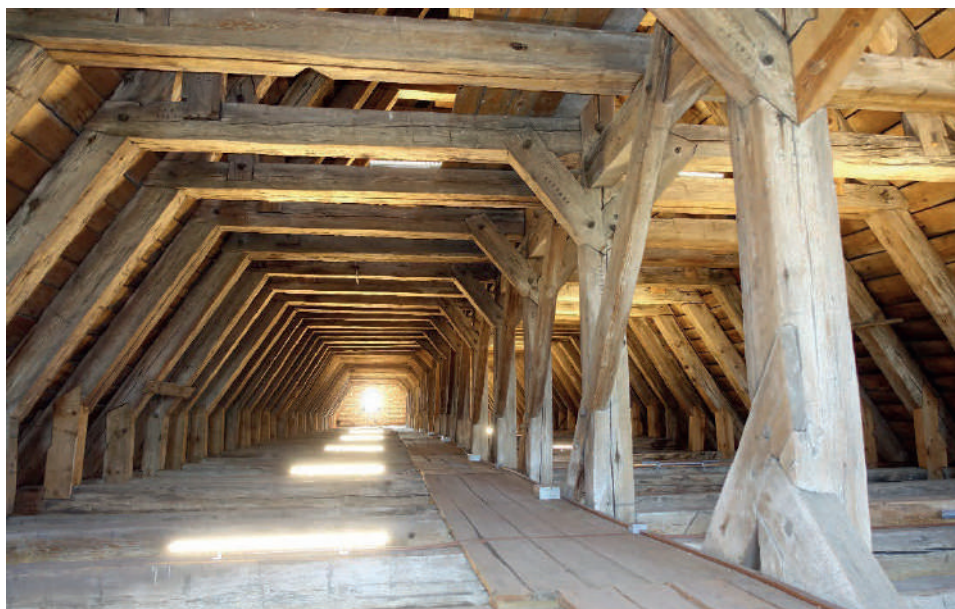
**Rys. 103.** Więżba storczykowa skrzydła północnego

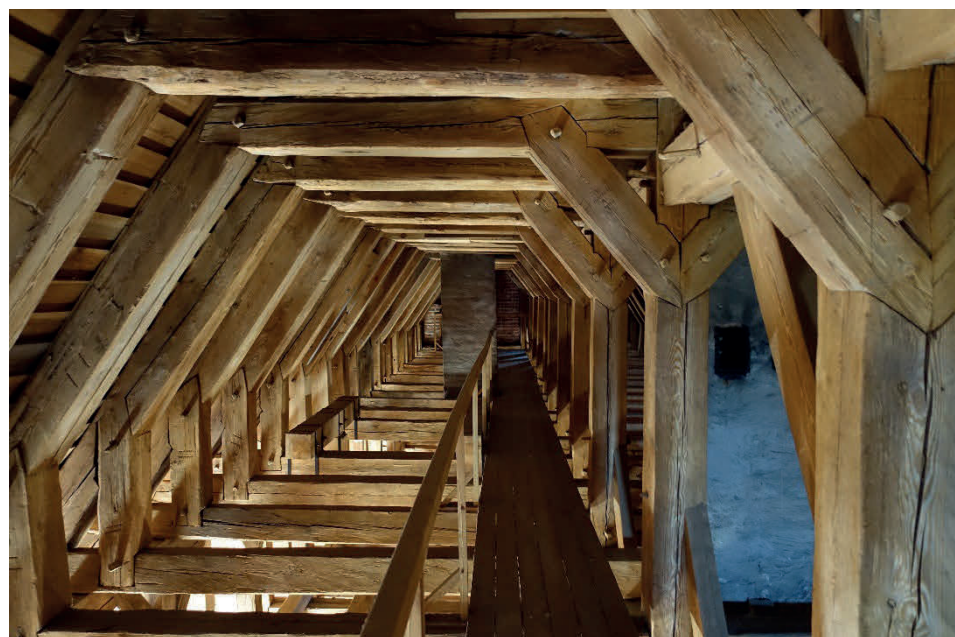
**Rys. 104.** Więżba storczykowa skrzydła południowego

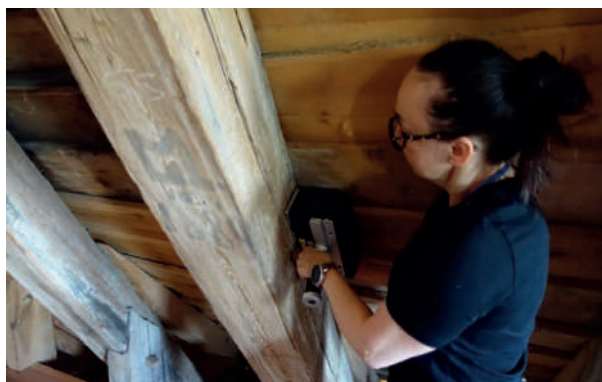
**Rys. 106.** Badanie tomografem ultradźwiękowym na więźbie północnej zamku w Olsztynie

Przeprowadzono badania tomografem ultradźwiękowym wybranych elementów. Badania prowadzono na dwóch sąsiednich płaszczyznach elementów, dzięki czemu uzyskano rzut wszystkich wad na dwie prostopadłe do siebie płaszczyzny. Obliczono procentowy udział rzutu wad na obie badane powierzchnie według wzoru (17). Wyniki badań zestawiono w tablicy 34. Stwierdzono zaskakująco mało uszkodzeń. We wszystkich 86 skanach procentowy udział rzutu wad  $A_{1,2}$  był mniejszy od 10%. Widok tomografu podczas badań pokazano na rys. 106.

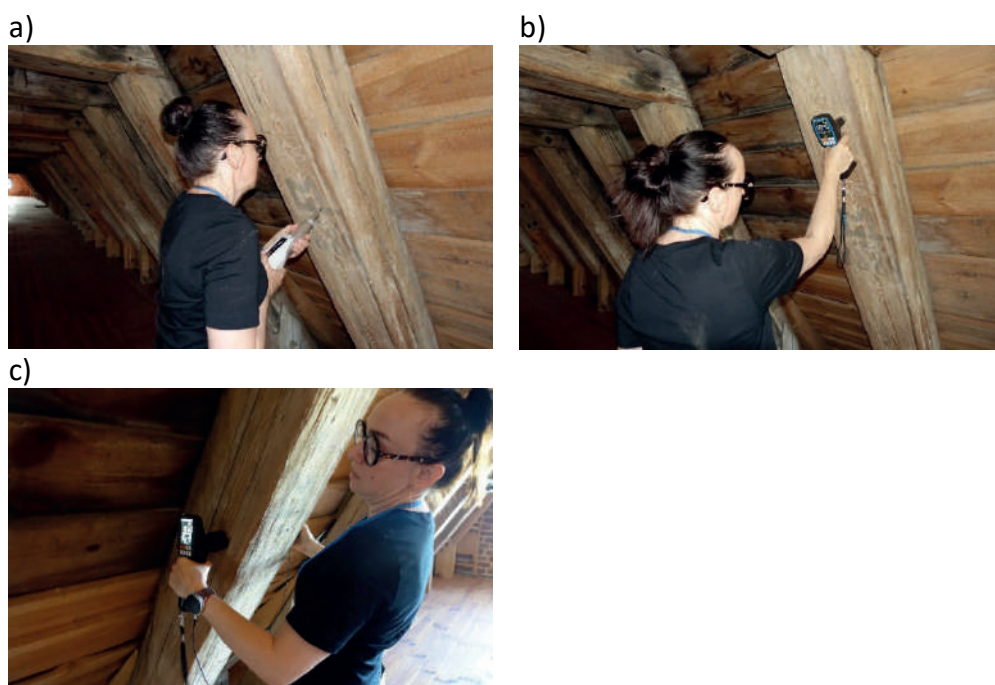
**Rys. 107.** Badania więźby urządzeniami: a) młotek do drewna Wood Peko DRC, b) UK 1401 SURFER, c) UK 1410 PULSAR
